PERDA DE AÇO E CONCRETO

ESTUDO DE CASO

As investigações foram feitas na obra “CEZARIUM RESIDENCE CLUB”, que vem sendo executada no Bairro Campeche, na cidade de Florianópolis-SC, pela construtora FORMACCO CEZARIUM EDIFICAÇÕES. O complexo residencial, que abrigará 126 unidades, já está com 75% das estruturas dos blocos levantadas. Cada bloco possui dois apartamentos no pavimento térreo com garagens ao redor, mais dois pavimentos tipos com oito apartamentos cada e um pavimento ático com três apartamentos, casa de máquinas e caixa d'água.

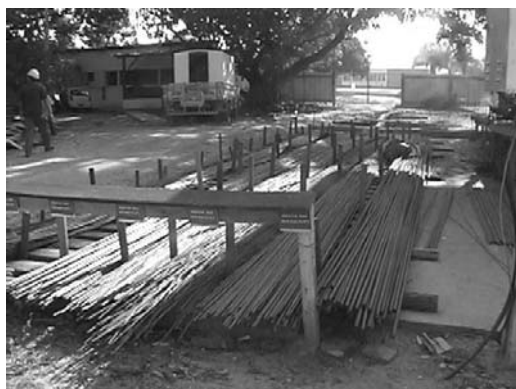
Figura 1. Separação do aço na estocagem.

gem o comprimento e a espessura das barras, além de cobrado um laudo técnico do fornecedor. O material é separado e nomeado de acordo com a bitola, e as sobras são separadas em resíduos finos ou grossos.

Para as sobras de aço são colocadas em um lugar específico e separadas como resíduos finos e grossos, e o que não tem devido fins, entulhado em um lugar específico para seu recolhimento.

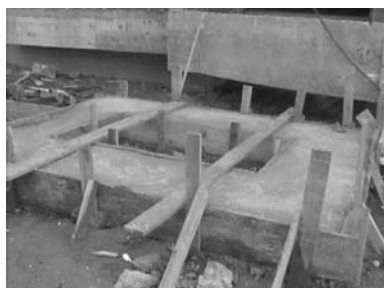
Figura 2. Reaproveitamento de sobras do concreto da bomba (para formar a base do elevador de serviço).

Com relação ao concreto, as quantificações sempre foram feitas na obra por quantificação de peça à peça. Então, as sobras nunca passaram de quantidades exageradas, variando até um metro cúbico. Uma das sobras inevitáveis ocorreu com o cocho da bomba, neste caso essa sobra foi usada para confecção de vergas e contra-vergas, vigas e pilares de amarração, quando esses coincidem com a data de concretagem. Quando não se havia sido iniciada a alvenaria, esses restos foram usados para execução de pisos nas garagens, para colocação de betoneiras, montagem de ferragem, construção dos pisos das baias de areia, argamassa, brita, base do elevador e, quando não havia nada preparado para uma eventual sobra, esta foi usada para tapar as depressões na pista de acesso de caminhões de entregas de material. O reuso do material da construção ainda é pouco utilizado no Brasil, entretanto, as empresas que fazem o uso desta têm uma maior probabilidade de se sobressair sobre suas concorrentes.

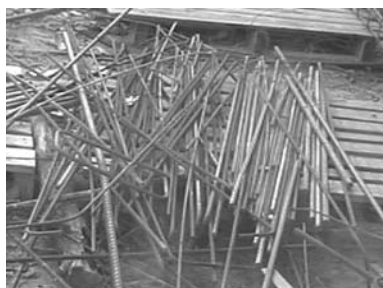
Figura 3. Separação das sobras (em resíduos grossos).

Grande parte das sobras de bitolas de 5 e 6,3mm, de no mínimo 30cm de comprimento são usadas para fabricação de estribos para as vigas e os pilares de amarração, os quais normalmente têm dimensões bem reduzidas. Para as bitolas de 8 e 10mm, são usadas para o apoio dessas estruturas de amarração. Já os diâmetros de 12,5 a 20 mm têm um aproveitamento temporário e, após o seu tempo de utilização, são recolhidas pelo depósito da empresa e vendidas para pequenas empresas de reciclagem, as quais darão seu devido fim.
